Die geschichtliche Entwicklung

Der Lubwarturm

Entscheidung über die Zukunft des Wahrzeichens der Stadt

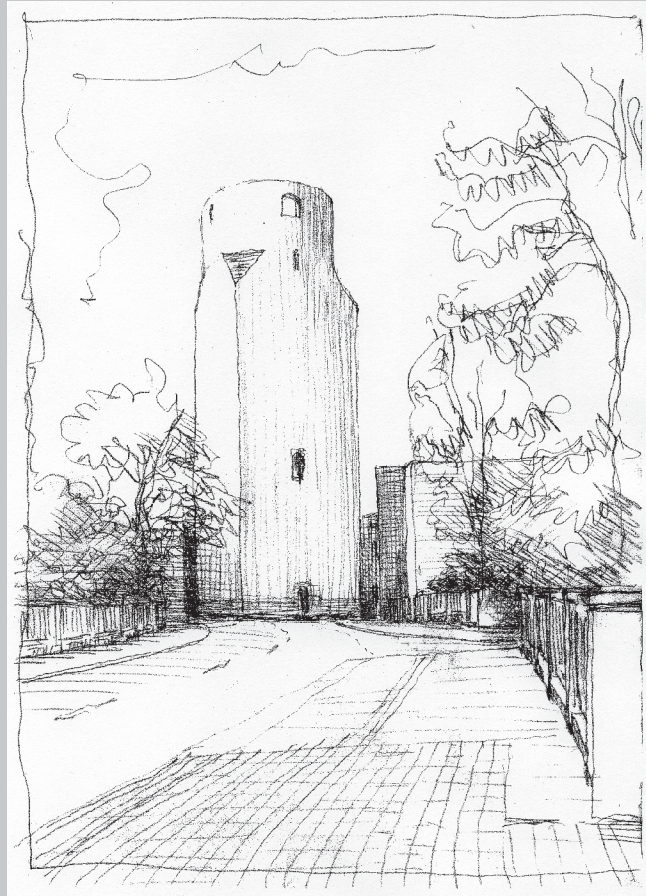
Variante 1

Sanierung im Bestand

Leitbild ist hier eine komplett sanierte historische Bausubstanz aus verschiedenen Zeitepochen, bei weitestgehendem Erhalt originaler Bauteile. Bewahrung des Erscheinungsbildes, das sich in Folge eines Brandes entwickelt hat, aber nicht Ergebnis bewusster architektonischer Gestaltung ist.

Denkmalpflegerisch betrachtet bringt diese Variante den geringsten baulichen Eingriff in die historische Bausubstanz mit sich.

Architektonisch ist das jetzige Erscheinungsbild eine Mischform aus romanischem Baukörper, jüngerem Sicherungsputz, jüngerer Aussichtsplattform und den baulichen Resten des Renaissance-Umbaus (Oval). Der Lubwart ist somit keinem Baustil bzw. keiner Bau Epoche zuzuschreiben, was ein einheitliches Erscheinungsbild unmöglich macht.

Die Aussichtsfunktion ist durch die Fragmente des Ovals eingeschränkt. Man hat auch schon bei früheren Sanierungen dieses Problem erkannt und die vier Ausblicköffnungen vergrößert. Dennoch ist man als Besucher an die vier Öffnungen gebunden.

Die museale Präsentation: Es wird durch die Reaktivierung der hist. Zwischenebenen eine verbesserte Nutzung des Inneren geschaffen.

Baugeschichtlich bewertet, ist diese Variante eine gesicherte und sanierte Brandruine.

Das Erscheinungsbild entspricht nicht dem jahrhundertealten **Wahrzeichen** im Stadtwappen.

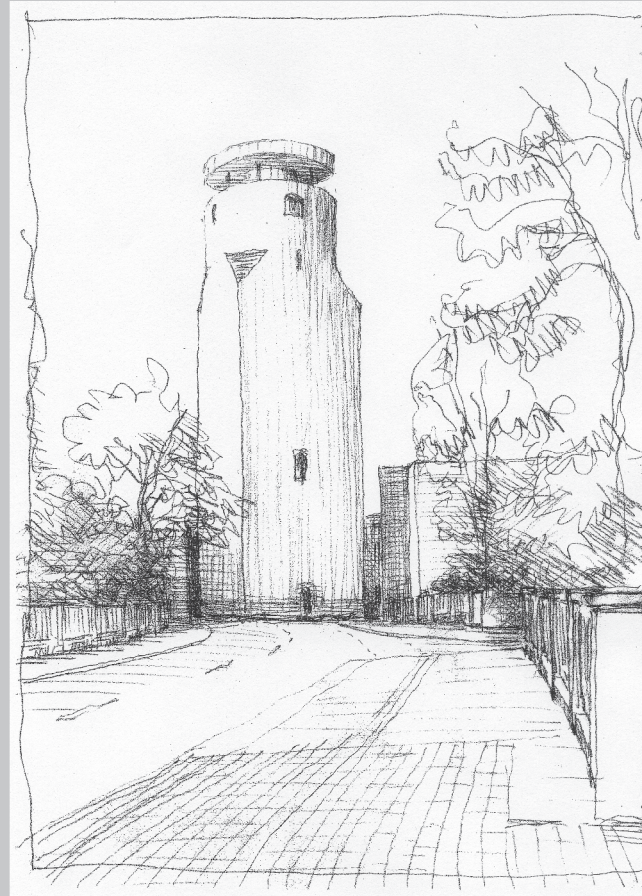
Variante 2

Sanierung mit modernem Aufsatz

Leitbild ist hier eine komplett sanierte historische Bausubstanz aus verschiedenen Zeitepochen, mit gestalterisch und funktional modernen Ergänzungen.

Bewusste Neugestaltung des Turmaufsatzes als moderne Dachkonstruktion im Kompromiss mit weitestgehender Erhaltung der vorhandenen Substanz.

Denkmalpflegerisch ist mit dieser Variante ein etwas größerer Eingriff in die historische Bausubstanz verbunden. Das Renaissance-Oval bleibt trotz der modernen Zutaten erhalten.

Architektonisch wird der obere Abschluss des Turmes unter Beibehaltung des Ovals einer Neuinterpretation unterzogen. Das äußere Erscheinungsbild des historischen Bauwerkes wird mit der modernen Architektur harmonisiert.

Die Aussichtsfunktion wird durch eine moderne Konstruktion - einer erhöhten Ebene - optimiert. Der Rundumblick wird dann umlaufend ohne störende Wandabschnitte möglich sein.

Museale Präsentation: Es wird durch die Reaktivierung der hist. Zwischenebenen eine verbesserte Nutzung des Innenbereiches und eine verbesserte Aussichtsfunktion geschaffen.

Baugeschichtlich bewertet, nimmt diese Variante keinen Bezug zur bisherigen Entwicklung. Es ist eine bewusste Abkehr von der Baugeschichte.

Das Erscheinungsbild entspricht nicht dem jahrhundertealten **Wahrzeichen** im Wappen der Stadt.

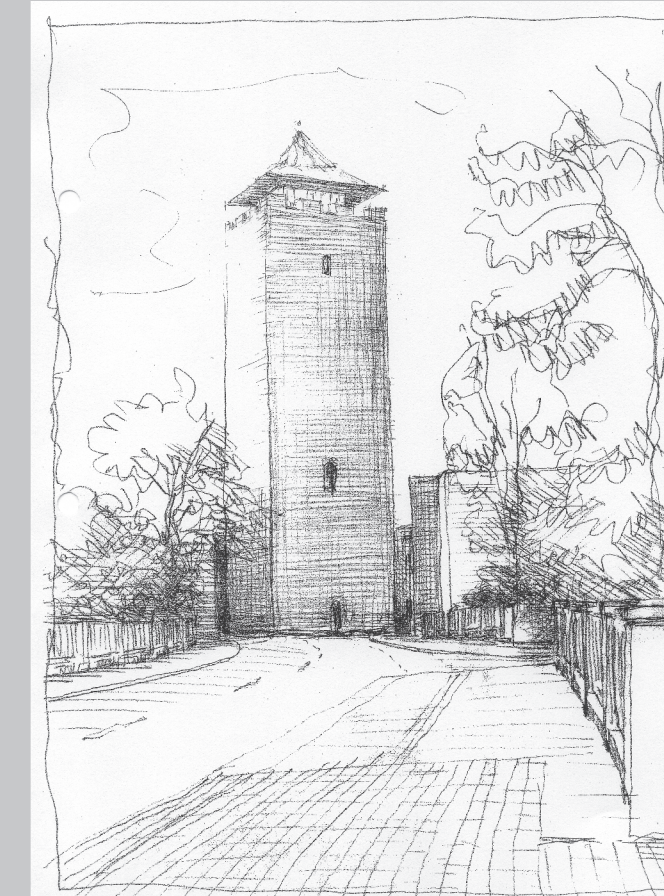
Variante 3

Sanierung nach bauzeitl. Vorbild

Leitbild ist hier die komplett sanierte historische Bausubstanz der romanischen Epoche bei Rückbau des später ergänzten Ovals (Renaissance). Dem folgt ein Turmaufbau nach Vorbild des romanischen Wehrturmes in seiner Entstehungszeit mit klarer architektonischer Sprache.

Denkmalpflegerisch ist diese Variante kritisch zu bewerten, da hierbei ein höherer Anteil an Bausubstanz verloren geht. Diese Verluste sind restauratorisch zu untersuchen und bauhistorisch zu dokumentieren.

Architektonisch würde auf Basis von bauhistorischen Untersuchungen das ursprüngliche Erscheinungsbild eines mittelalterl. Wehrturmes nachgezeichnet werden.

Aussichtsfunktion: Diese ist eine der wichtigsten Funktionen eines Wehrturmes und würde durch eine konstruktiv traditionelle Ausbildung gewährleistet werden. Der Rundumblick wird auch hier umlaufend möglich sein.

Museale Präsentation: Es wird durch die Reaktivierung der hist. Zwischenebenen eine verbesserte Nutzung des Innenbereiches und eine verbesserte Aussichtsfunktion geschaffen. Zudem würde das äußere Erscheinungsbild auf die Strukturen im Inneren angemessen reagieren.

Baugeschichtlich bewertet, ist der Lubwart einer der ältesten Wehrtürme in Brandenburg. Diese Variante ist keine Rekonstruktion, nimmt aber am ehesten Bezug auf dessen historische Bedeutung.

Das Erscheinungsbild kommt dem jahrhundertealten **Wahrzeichen** im Stadtwappen am nächsten.
